## Kurzbericht zu Fledermausvorkommen an Abrissgebäuden am geplanten Zentralklinikum

Auf Bitte des Planungsbüros Luckwald untersuchte ich an drei Zeitpunkten, ob die zwei zum Abriss vorgesehenen Gebäude, Uthwerdumer Straße 45, 26624 Südbrookmerland von Fledermäusen genutzt werden.

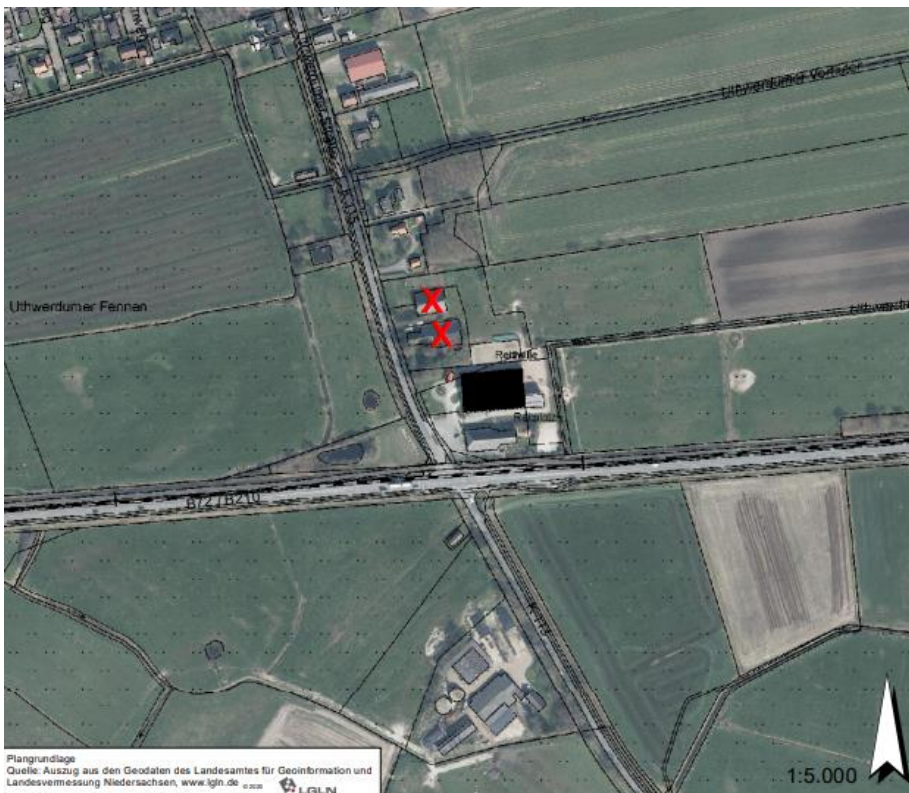
Abb. 1: Plan des Büros Luckwald mit gekennzeichneten Gebäuden

Abb. 1 Plan des Büros Luckwald zu den zu untersuchenden Gebäuden

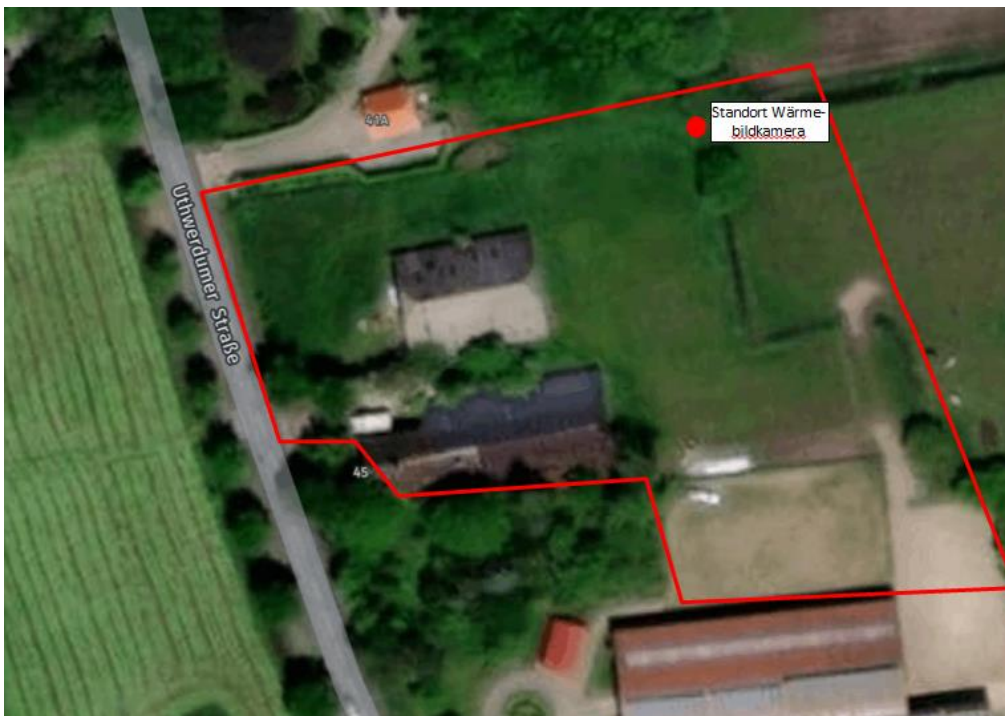
Der untersuchte Bereich ist in der nachstehenden Abbildung rot eingegrenzt, der Standort der Wärmebildkamera ist vermerkt.

Abb. 2 Untersuchungsbereich

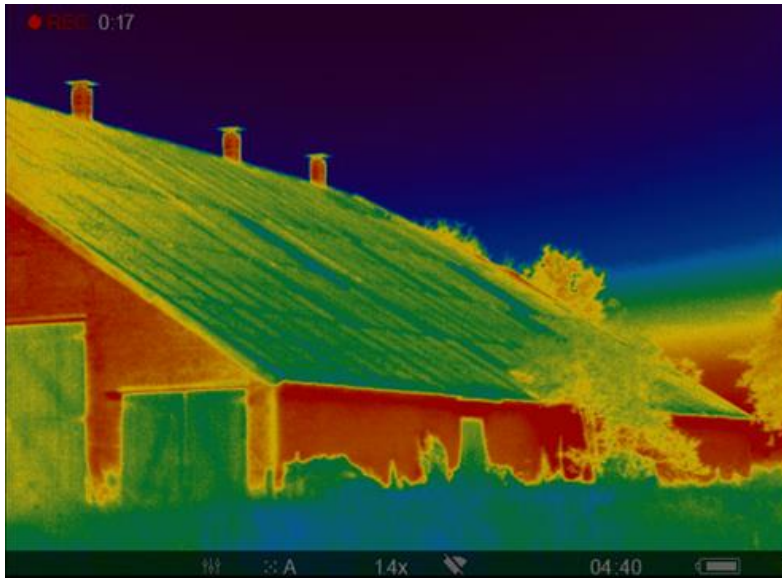
Für die Beobachtung des Stallgebäudes wurde zusätzlich eine Wärmebildkamera Pulsar Helion II eingesetzt.

Mit der Wärmebildkamera wurde der nachstehend abgebildete Teil der Scheune erfasst und kontinuierlich aufgenommen.

Abb. 3 mit der Wärmebildkamera kontinuierlich aufgenommener Gebäudebereich

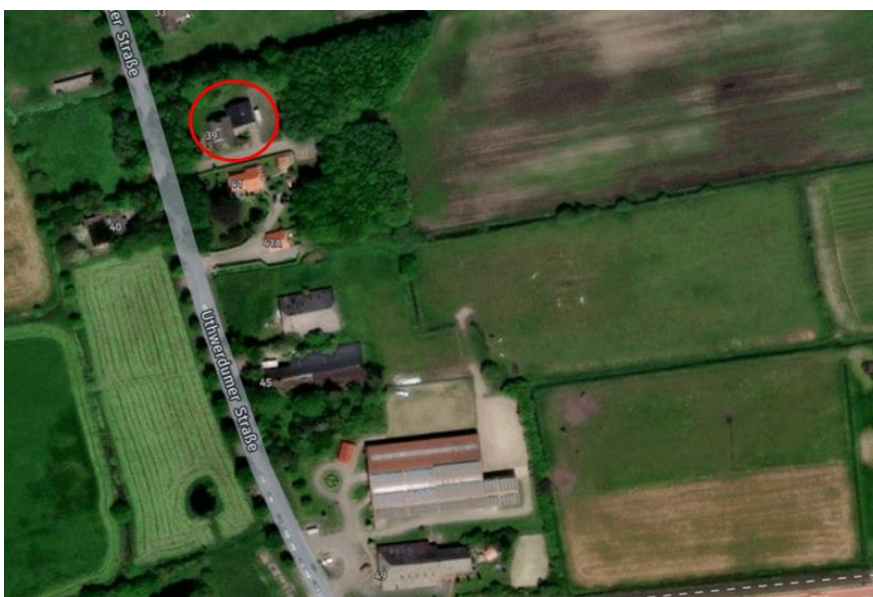
Morgendliche Einflugkontrolle zur Schwärmzeit. Es waren mindestens fünf Breitflügel-Fledermäuse aktiv, das Schwärmen beschränkte sich im Wesentlichen auf das Gehölz, konzentrierte ist dann aber immer mehr um das Gebäude Nr. 39. Der Einschluß von Breitflügel-Fledermäusen in das Gebäude konnte wegen des umgebenden, dichten Gehölzbestandes nicht direkt beobachtet werden, es ist aber mit hoher Wahrscheinlichkeit davon auszugehen, dass dieses Gebäude zeitweise als Quartier genutzt wird.

Bei dem ersten Durchgang konnte ein Schwärmen von mindestens fünf Breitflügel-Fledermäusen um das Gebäude Nr. 39 festgestellt werden, ohne dass allerdings ein direkter Einschlufl festgestellt werden konnte. Es ist aber davon auszugehen, dass sich dort im Gebäude eines der im Quarterverbund genutzten Quartiere befindet und zeitweise von Breitflügel-Fledermäusen genutzt wird. Bei den folgenden Durchgängen konnte dies aber nicht mehr festgestellt werden.

Abb. 4 wahrscheinliches Quartier in Gebäude Nr. 39

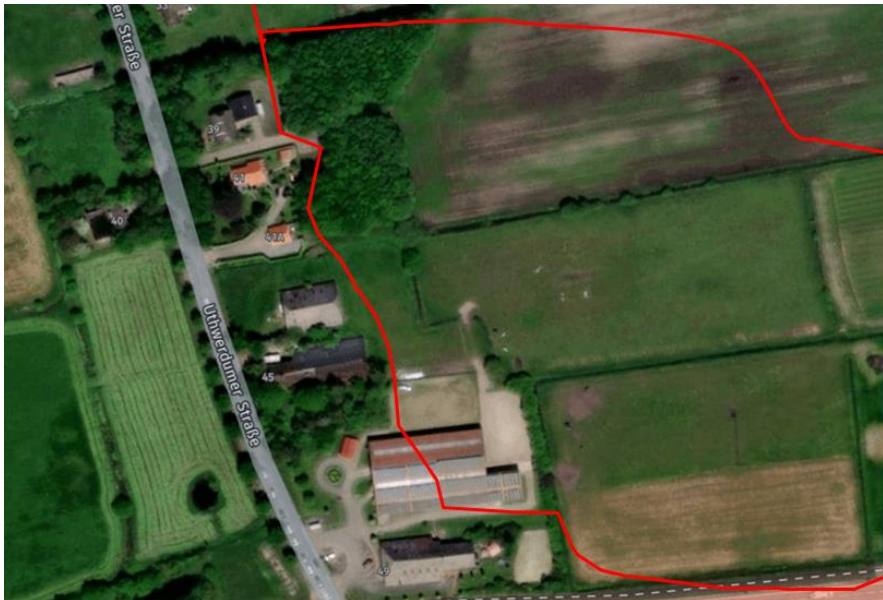
Abb. 5 In den ersten Abend-/Nachtphase von mehreren Breitflügelfledermäusen stärker bejagter Bereich

21:40 erste Breitflügelfledermaus aus nördlicher Richtung kommend, anschließend stärkeres Jagdgeschehen von etwa fünf Breitflügelfledermäusen über den in Abb. 5 dargestellten Flächen

Es zeigte sich, insbesondere in der Spätsommerphase, dass das Gehölz an den Gebäuden 39-41 und auch die Pferdeweiden zumindest in der ersten Abend- und Nachtphase als Jagdbereich stärker genutzt werden, zumal die Nahrungsquelle „Insekten“ dort mehr zu finden ist als in den übrigen, offenen Grünlandbereichen oder Maisflächen.

Abb. 5 in der ersten Abend-/Nachtphase stärker beagtes Gebiet
